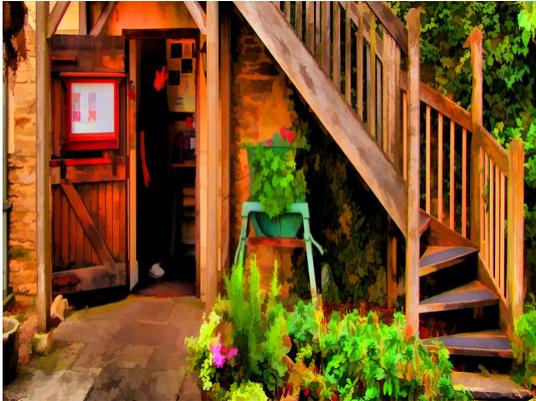
Практически все старые лестницы беспокоят скрипом, который возникает из-за того, что проступи начинают тереться о другие элементы деревянной конструкции. Появившееся трение говорит о том, что элемент проступи разохся либо стал неплотно прилегать к косоуру. Что же нужно, чтобы избавиться от этого скрипа?

Чтобы появившийся скрип так же быстро прошел, необходимо обеспечить более плотное прилегание проступи к соседним элементам (подступенок, промежуточная балка, косоур). Для того следует плотно прижать проступь по направлению вниз.

В первую очередь во время ремонта необходимо определить правильное место трения деревянных элементов. При помощи линейки необходимо сделать измерения для искривлений и прогибов. Лучше всего к процессу обнаружения места скрипа привлечь посторонних лиц. Для этого нужно попросить их пройти по лестнице, а самим наблюдать место, где находится подвижная проступь. Выявив место скрипа, в него можно вбить пару гвоздей, тем самым устранив скрип. Но данный способ поможет в том случае, если прогиб небольшой. Если же ход проступи увеличен, то, вероятнее всего, потребуется установка клиньев. Проще всего делать ремонт сверху. Но, если доступ к нижней части лестницы открыт, то предпочтение нужно отдавать нижнему ремонту, так как он не оставляет видимых следов на поверхности конструкции. Следует установить подкос в форме треугольника и поставить его на клей.
